**PONTE HERCÍLIO LUZ:
CARACTERIZAÇÃO DO PROJETO, CONSTRUÇÃO,
INTERVENÇÕES E ESTADO ATUAL DE CONSERVAÇÃO**

Dissertação submetida ao Programa de
Pós-Graduação em Arquitetura e
Urbanismo da Universidade Federal de
Santa Catarina para a obtenção do
Grau de Mestre em Arquitetura e
Urbanismo

Florianópolis
2012

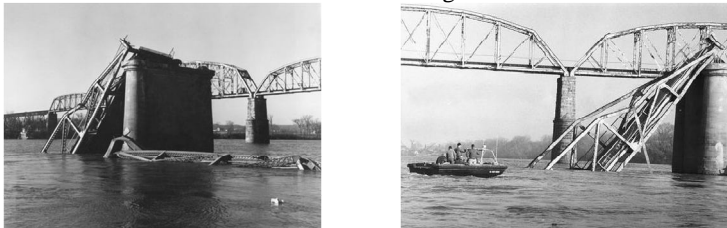
Em 1967, a ponte desabou, como pode ser visto nas figuras 2.47 a e b, durante um tráfego intenso de veículos, matando quarenta e seis pessoas. As investigações realizadas na época indicaram que uma barra de olhal rompeu no sistema de suspensão. Outra análise indicou que a ponte estava sobrecarregada, não respeitando o dimensionamento do projeto. Este estudo mostrou que a manutenção da estrutura metálica não estava sendo realizada como previsto segundo The Forensic Engineering team (2007) da Open University.

Figura 2.47: a e b – desabamento da Silver Bridge.

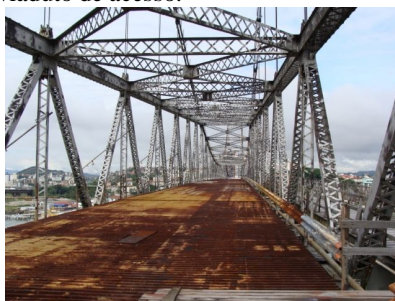
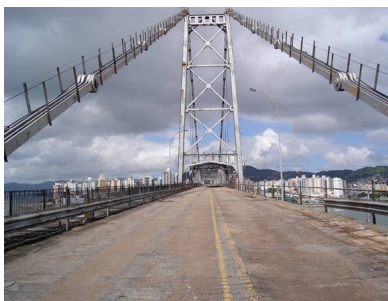
Figura 6.7: a – Pista de asfalto removida do vão central e b – Pista de asfalto no viaduto de acesso.

Em março de 1988, a ponte é reaberta para o tráfego de pedestres, motocicletas e carroças, sendo que em julho de 1991 a ponte foi interditada mais uma vez. A camada de asfalto do vão central foi retirada para reduzir o peso, conforme apresentado nas figuras 6.7 a e b. Segundo Ivo Pelegrini, a população realizava a travessia mesmo após a interdição da ponte, sendo necessário colocar um tapume de madeira com 4 metros de altura para impedir as invasões. O projeto da terceira ligação ilha-continente, a ponte Pedro Ivo Campos, foi inaugurada em 1991, atendendo as necessidades do fluxo de veículos.

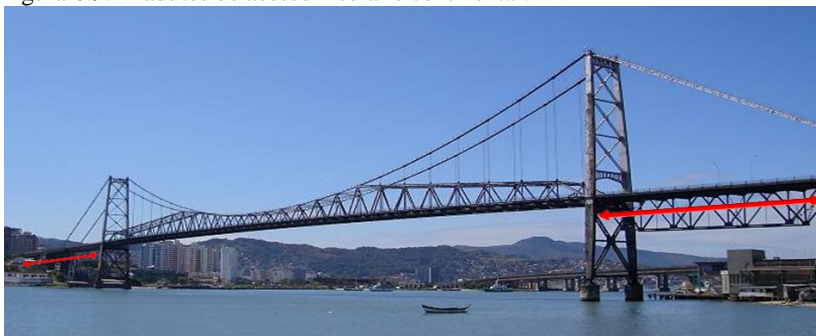
Figura 6.9: Viadutos de acesso insular e continental.

A função dos viadutos insular e continental é possibilitar o acesso ao vão central e facilitar a integração com as vias locais. Grande parte da estrutura dos viadutos de acesso, mostrada na figura 6.9, já foi reabilitada e o estado atual da estrutura apresenta boas condições de segurança. A infraestrutura foi parcialmente reforçada e algumas torres foram reforçadas com chapas metálicas adicionais. Todavia ainda faltam

alguns serviços de reforço da estrutura previstos no projeto de referência aprovado pelo Deinfra.

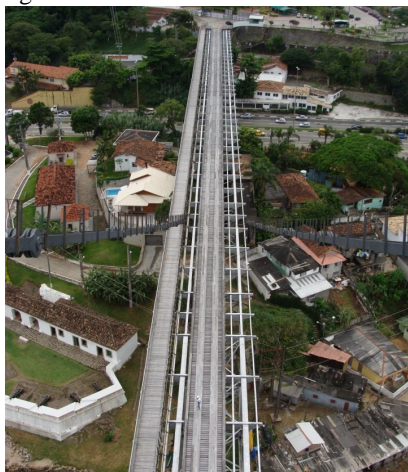
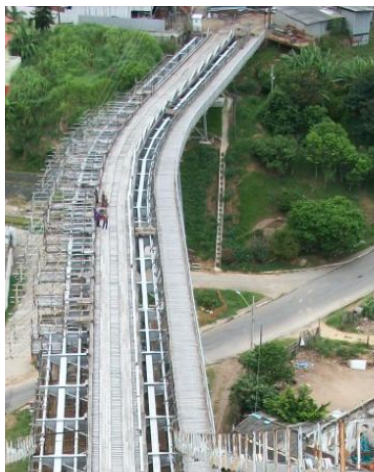
Figura 6.10: a – Viaduto de acesso insular e b – Viaduto de acesso continental.

Além dos reparos realizados na estrutura metálica, um estrado de madeira foi colocado nos dois viadutos permitindo o acesso ao vão central, conforme apresentado na figura 6.10. Este estrado de madeira deve ser mantido até o final da etapa de reabilitação e sua manutenção segue vistorias semanais.

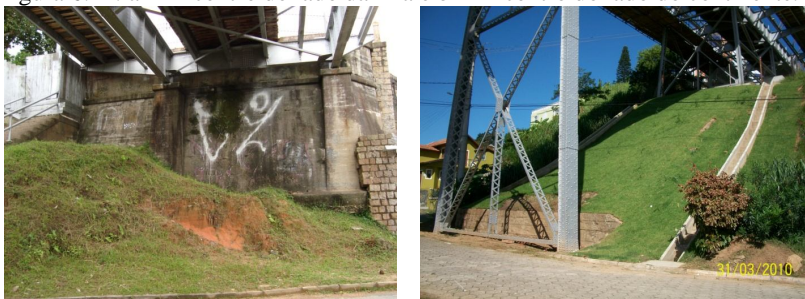
Figura 6.11: a – Encontro do lado da ilha e b – Encontro do lado do continente.

Na extremidade do viaduto de acesso insular, a encosta de apoio necessita ser reabilitada, conforme mostra a figura 6.11 a. No lado insular, há erosão na parte inferior do muro de concreto próximo ao encontro. No lado continental, os serviços foram realizados conforme o “projeto de referência”. A encosta é mais alta e há duas canaletas de drenagem que alcançam o nível mais baixo do terreno. A construção das novas canaletas solucionou o problema de erosão que existia na cabeceira continental, conforme ilustrado na figura 6.11 b.

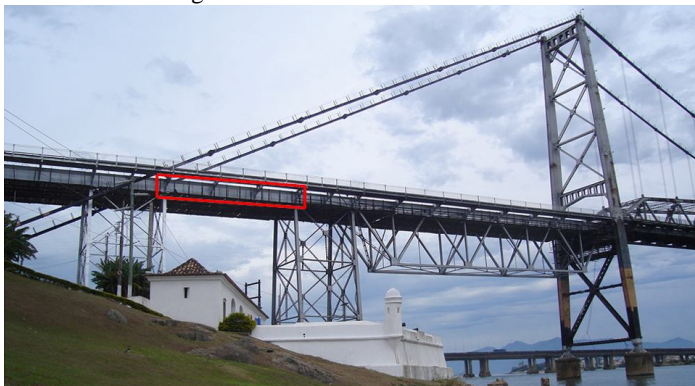
Figura 6.12: Vão com viga de alma cheia situado no viaduto de acesso insular.

Em cada viaduto de acesso, os vãos cobertos com vigas de alma cheia foram restaurados e apresentam um bom estado de conservação. O tráfego de veículos sobre esta estrutura é possível e sem riscos a sua segurança. A viga de alma cheia está localizada entre as torres da mesoestrutura, conforme mostrado na figura 6.12.

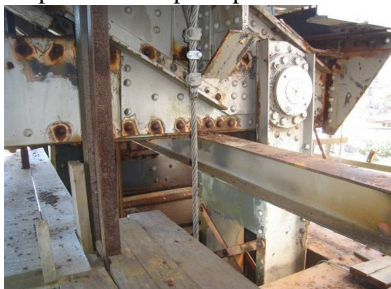
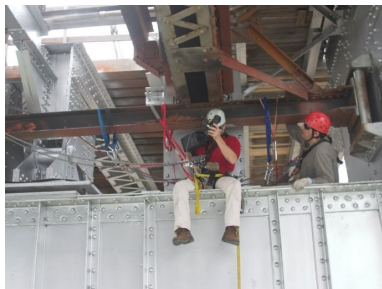
Figura 6.30: a – Biela de apoio na torre principal e b – Vista inferior do sistema de apoio na torre principal.

As treliças do vão central e do viaduto de acesso são apoiadas na viga transversal da torre principal. Este conjunto de apoios passou por completa restauração na primeira etapa das obras. Nas duas torres principais ainda existem estruturas provisórias de andaimes para que os operários tenham acesso e façam a manutenção dos sistemas de apoio, conforme mostrado na figura 6.30 a. O apoio rotulado da treliça Warren

do viaduto de acesso e a viga de apoio da torre principal estão restaurados, conforme mostrado na figura 6.30 b.

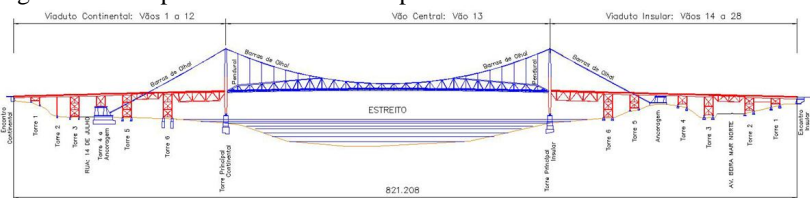
Figura 6.32: Etapa 1 em vermelho e Etapa 2 em azul.

projeto divide a obra em duas etapas, a primeira que abrange a recuperação dos viadutos de acesso e parte das torres principais e a segunda que é constituída por reforços e reabilitação das fundações, substituição do sistema pênsil e a recuperação do vão central, conforme mostrado na figura 6.32. As principais exigências do Projeto de Referência para as duas etapas são manter as características do projeto original e aumentar as condições de segurança da ponte.

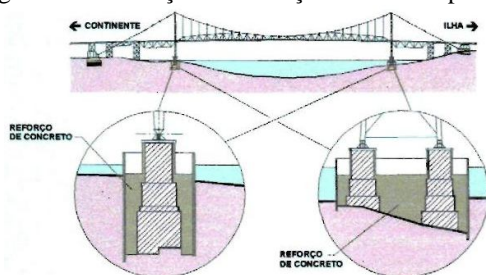
Figura 6.33: Reforço das fundações das torres principais.

O escopo de trabalho estabelecido na primeira etapa foram os trabalhos de reabilitação, restauração e manutenção da estrutura metálica dos viadutos de acesso. Foi prevista também a execução de uma pista de rolamento provisória em madeira ao final da obra para ser utilizada na segunda etapa e a recomposição da passarela conforme o projeto original da ponte. O escopo estabelecido para a segunda etapa foram os trabalhos de reabilitação, restauração e manutenção da estrutura metálica do vão central, o sistema de suspensão da ponte e o reforço das fundações. O Projeto de Referência estabeleceu um sequenciamento executivo para a segunda etapa. O reforço das fundações das torres principais é uma das primeiras fases da restauração conforme pode ser visto na figura 6.33.

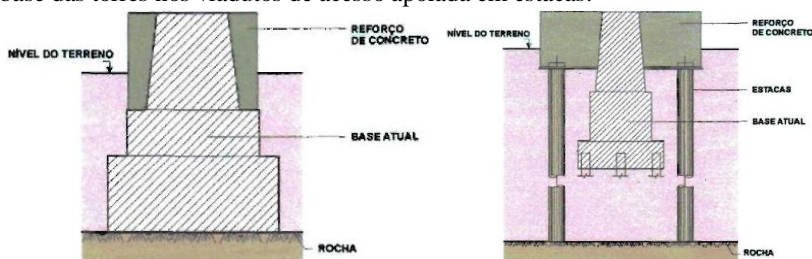
Figura 6.34: a – Base das torres nos viadutos de acesso apoiada em rocha e b – base das torres nos viadutos de acesso apoiada em estacas.

O reforço das fundações refere-se também às bases das torres dos viadutos de acesso. O projeto de referência apresenta reforços de concreto nas bases apoiadas em rocha, conforme apresentado na figura 6.34 a. As bases apoiadas em rocha por meio de estacas de madeira devem ser reforçadas com um bloco de concreto apoiado em novas estacas-raiz, conforme pode ser visto na figura 6.34 b.

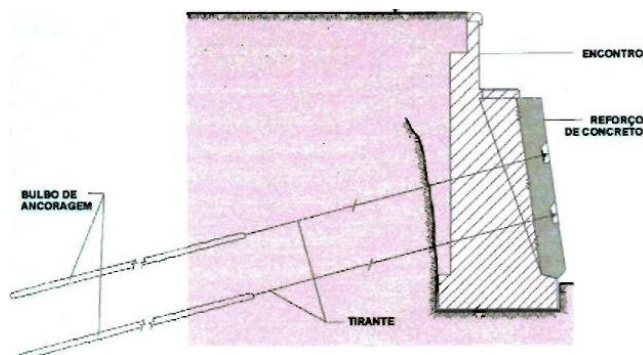
Figura 6.35: Reforço do encontro do lado da ilha na extremidade do viaduto de acesso.

O encontro insular será reforçado com tirantes cravados no terreno através do bloco de concreto e sua superfície será reforçada com uma camada de concreto, conforme apresentado na figura 6.35. O Projeto de Referência não apresenta o reforço do bloco de concreto no encontro continental. De outra parte o terreno no encontro continental apresenta uma declividade bastante acentuada, o que exige o detalhamento de novas canaletas para evitar a erosão do terreno.

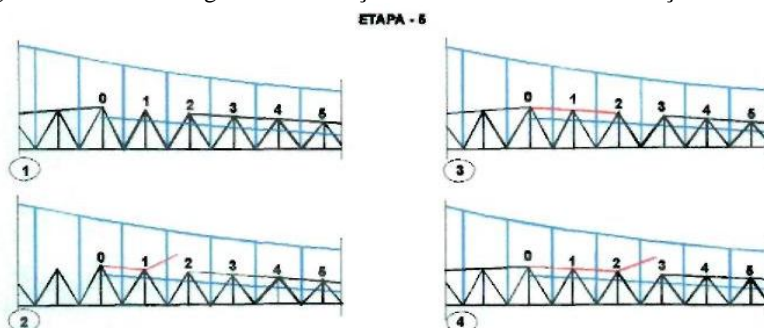
Figura 6.40: Desmontagem e substituição das barras de olhal na treliça central.

O Projeto de Referência apresenta a retirada das barras de olhal da corda superior e as cordas superiores da treliça, conforme mostrado na figura 6.40.

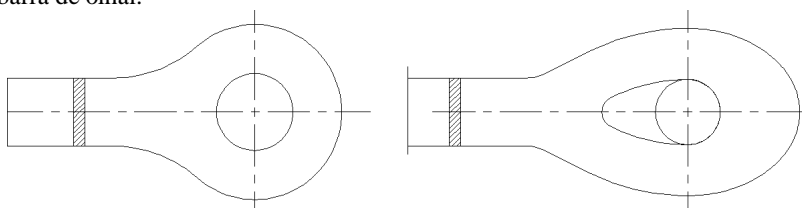
No diagnóstico apresentado no Projeto de Referência constatou-se que as tensões no entorno dos olhais das barras estão concentrados e que já eram considerados no projeto original. O limite elástico do aço será aumentado e a forma ovalada vai reduzir as tensões nestes pontos, como pode ser visto nas figuras 6.46 a e b.

Figura 6.46: a – Geometria da barra de olhal original e b – Geometria da nova barra de olhal.

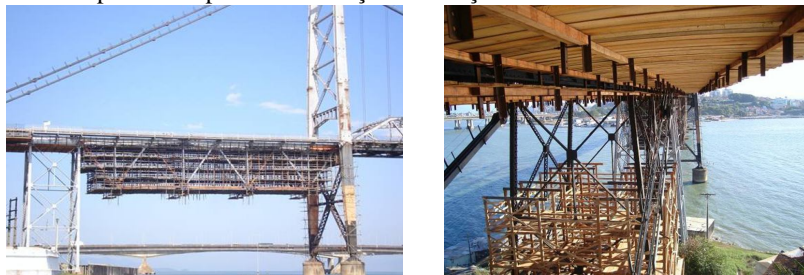
Figura 6.56: a – Reabilitação da treliça Warren do viaduto insular e b – Estrutura provisória para a reabilitação da treliça.

Os andaimes foram colocados nos quatro patamares nos vãos em treliça Warren, como pode ser visto nas figuras 6.56 a e b. Dessa forma, foi possível restaurar os aparelhos de apoio fixos e móveis e as demais peças desta treliça. Estes andaimes também foram utilizados para a restauração das vigas de alma cheia e para a restrição dos contraventamentos, longarinas, transversinas e chapas metálicas das vigas e transversinas.

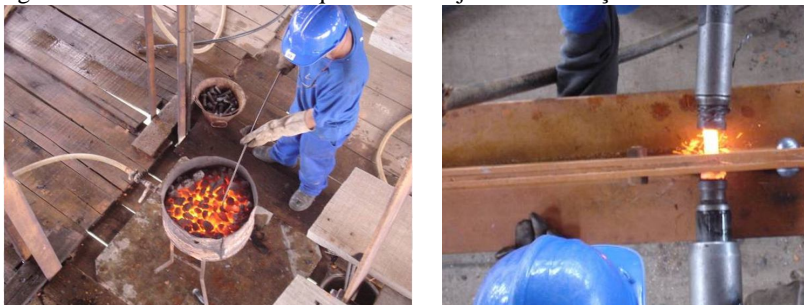
Figura 6.57: a – Rebite sendo aquecido na forja e b – Cravação do rebite.

A cravação de rebites foi realizada conforme as exigências do Projeto de Referência. As peças inferiores apresentam um acesso difícil para a execução dos rebites, sendo que a estrutura de andaimes cria um suporte para a execução dos serviços. O rebite deve ser esquentado em uma forja e logo cravado nas chapas perfuradas, como mostrado nas figuras 6.57 a e b.

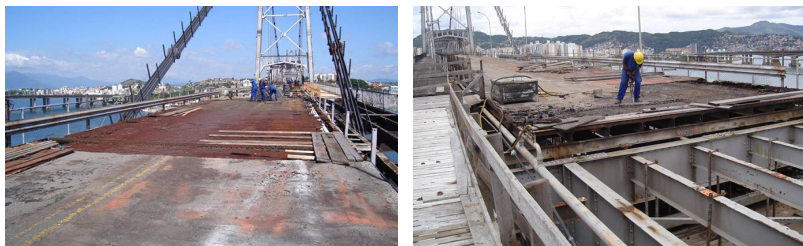
Figura 6.59: a – Remoção do asfalto do viaduto de acesso insular e b – Viaduto de acesso insular sem o asfalto.

As pistas asfálticas com a chapa corrugada e os perfis metálicos de base foram retiradas para a reabilitação da estrutura metálica do tabuleiro nos dois viadutos de acesso, como ilustrado nas figuras 6.59.

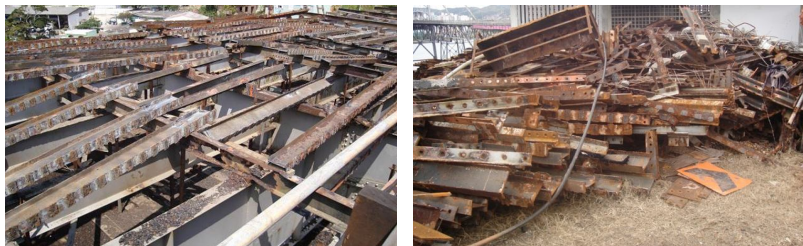
Figura 6.60: a – Retirada da estrutura metálica de suporte do asfalto no viaduto continental e b – Sucata leiloadada.

Os perfis metálicos de base da pista asfáltica foram retirados e leiloados porque não seriam mais utilizados no tabuleiro, conforme pode ser visto nas figuras 6.60 a e b. Estes perfis foram colocados no lugar das vigas de madeira que apoiavam o estrado de madeira da construção inicial. O Projeto de Referência apresenta uma proposta de pista com placas ortotrópicas, porém somente na segunda etapa será definida qual estrutura será utilizada na pista de rolamento.

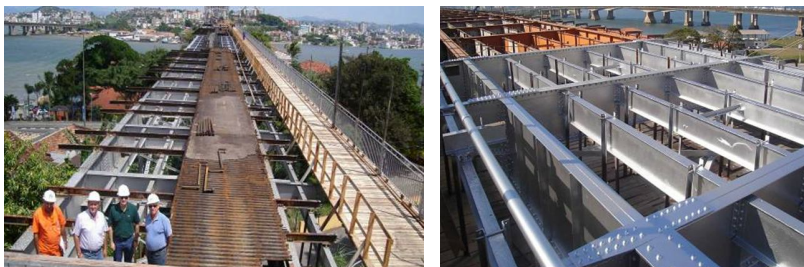
Figura 6.61: a – Retirada da pista metálica do viaduto insular e b – Reabilitação da estrutura metálica do viaduto continental.

A estrutura metálica do tabuleiro foi reabilitada de acordo com o Projeto de Referência após a retirada da pista asfáltica, como mostrado nas figuras 6.61 a e b.

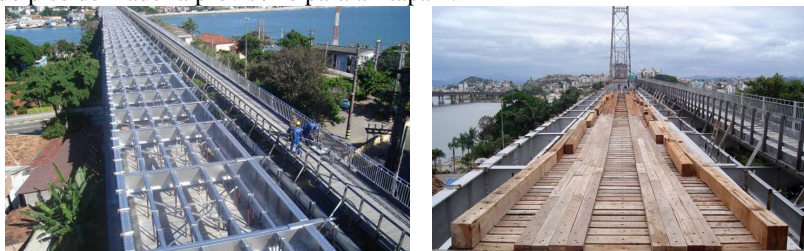
Figura 6.62: a – Pintura de acabamento final no viaduto insular e b – Colocação do piso de madeira provisório para a Etapa 2.

Os viadutos de acesso foram pintados e sinalizados antes da entrega. Após os acabamentos finais, foi necessário instalar uma pista provisória de madeira nos dois acessos e na passarela do lado norte para possibilitar o acesso ao vão central durante a execução da segunda etapa, como mostrado nas figuras 6.62 a e b.

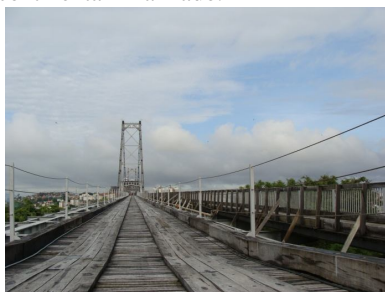
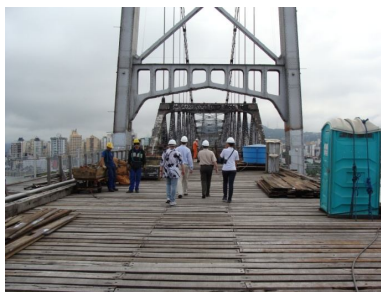
Os viadutos de acesso foram entregues conforme especificado no Projeto de Referência. A estrutura de madeira na pista central e na passarela do lado norte ainda permanece em boas condições, como mostrado nas figuras 6.63 a e b. A manutenção desta estrutura é realizada semanalmente, com cuidados especiais no estrado da passarela.

Figura 6.63: a – Viaduto de acesso insular finalizado e b – Viaduto de acesso continental finalizado.

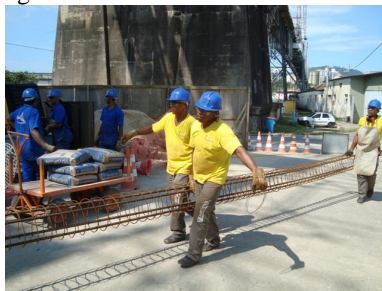
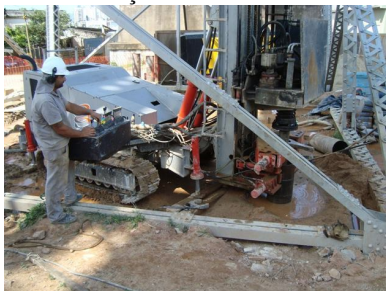
Figura 6.65: a – Armadura de estacas-raiz e b – Cravação de estaca-raiz.

Os reforços das bases das torres dos viadutos de acesso também foram iniciados em 2009. As armaduras das estacas-raiz foram preparadas no próprio canteiro de obras e transportadas até a posição da cravação, como pode ser visto na figura 6.65 a. As estacas foram cravadas em torno das bases, como mostrado na figura 6.65 b. O projeto prevê a realização de blocos de concreto ligando o topo das estacas-raiz, mas este serviço ainda aguarda a execução. Os serviços não foram finalizados em algumas bases de torres porque ainda existem ocupações no terreno que impedem o acesso dos equipamentos e que aguardam os resultados dos processos de desapropriação.

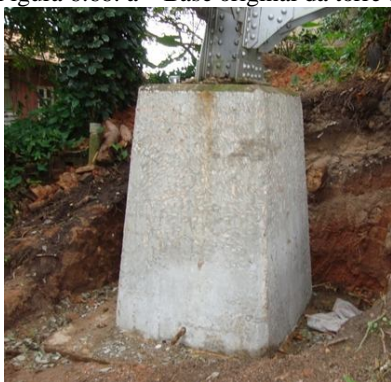
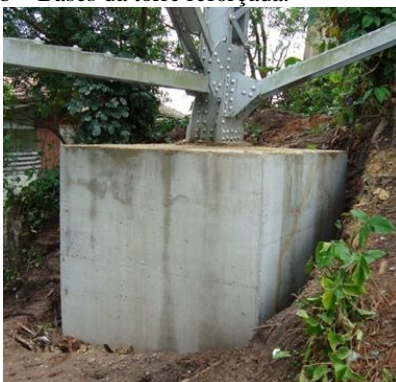
Figura 6.66: a – Base original da torre e b – Bases da torre reforçada.

Algumas bases foram reforçadas aumentando o bloco com concreto armado, como pode ser visto nas figuras 6.66 a e b. Este serviço foi realizado em duas torres do viaduto de acesso continental e em três torres do viaduto insular.

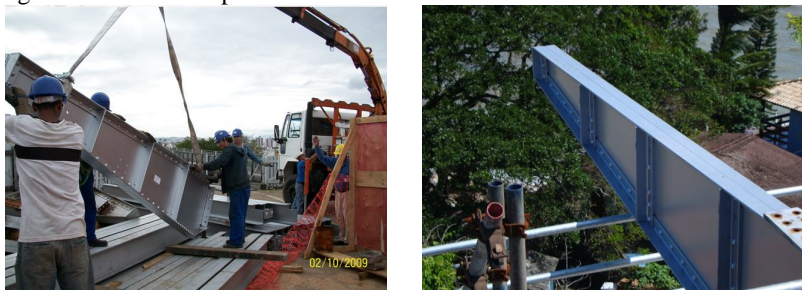
Figura 6.67: a – Transporte de console e b – Console montado.

Os viadutos de acesso receberam consoles para o passeio de pedestres no lado sul da ponte. Estas peças foram fabricadas pela empresa Engemonte em Minas Gerais, de acordo com o Projeto de Referência e revisado pela empresa RMG Engenharia. O deslocamento e montagem dos consoles foram realizados por guindastes e a fixação na ponte foi realizada por meio de rebites, como pode ser visto nas figuras 6.67 a e b.

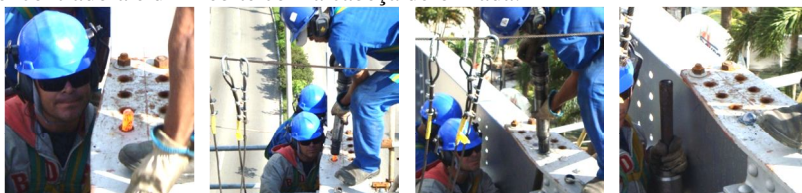
Figura 6.68: a – Inserção do rebite, b e c – Utilização do martelete e da barra encontradora e d – Rebite com a cabeça deformada.

O processo de cravação dos rebites consiste em fixar duas ou mais estruturas. Primeiramente, as peças são justapostas, onde o rebite esquentado em uma forja é inserido no furo coincidente. O trabalho é realizado por dois montadores: o primeiro utiliza um martelete pneumático na lateral da cabeça lisa e percute o rebite contra uma barra encontradora que é fixada pelo segundo montador. A cabeça do rebite é deformada no molde redondo do martelete fixando as duas peças. As figuras 6.68 a, b, c e d apresentam a sequência de cravação.

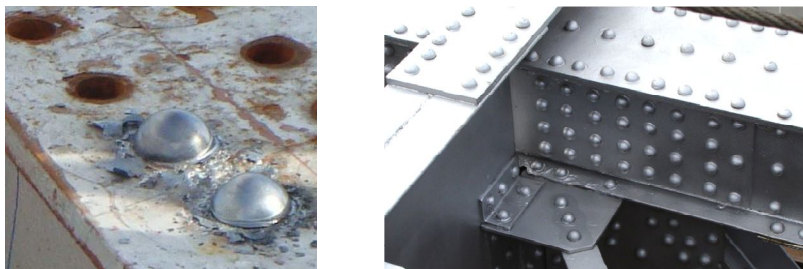
Figura 6.69: a - Furos e rebites cravados e b – Rebites na ligação entre treliça Warren e travessa do viaduto de acesso.

Todas as peças novas colocadas nas duas etapas seguiram este procedimento. Os consoles e a estrutura dos viadutos de acesso que foram restaurados conforme Projeto de Referência, como mostrado nas figuras 6.69 a e b.

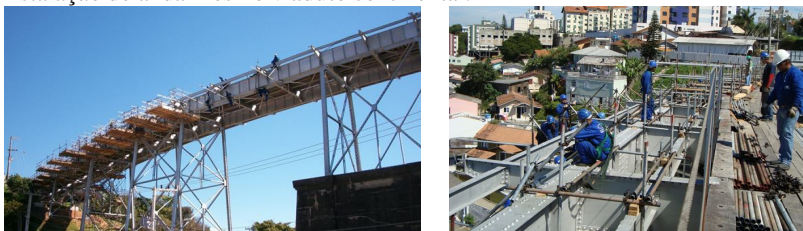
Figura 6.70: a – Instalação de andaimes no viaduto de acesso continental e b – Instalação de andaimes no viaduto continental.

Estruturas provisórias de andaimes e plataformas de madeira foram colocadas no lado sul para substituir os consoles existentes, como pode ser visto nas figuras 6.70 a e b. O console antigo que apoiava a adutora de água foi retirado e os novos consoles metálicos foram fixados na estrutura principal.

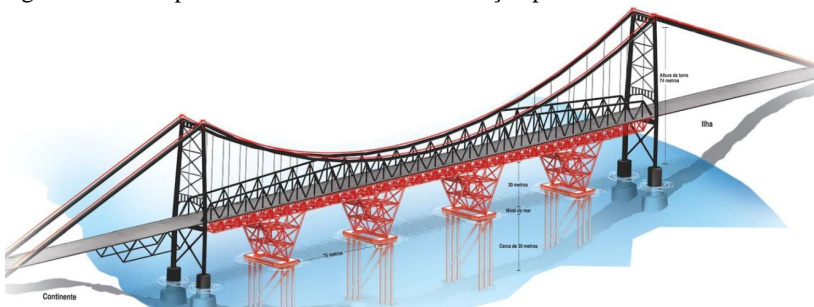
Figura 6.72: Perspectiva da estrutura de sustentação provisória em vermelho.

Uma nova proposta de reabilitação é apresentada na segunda etapa da obra de restauração. O projeto de uma estrutura de sustentação provisória foi apresentado ao governo do estado, por meio do Consórcio Florianópolis Monumento responsável pela execução da estrutura metálica, como pode ser visto na figura 6.72. Este projeto foi elaborado após a identificação da degradação das rótulas das torres principais, substituindo a primeira proposta do Projeto de Referência que prevê a instalação de um cabo de suspensão provisório para o vão central.

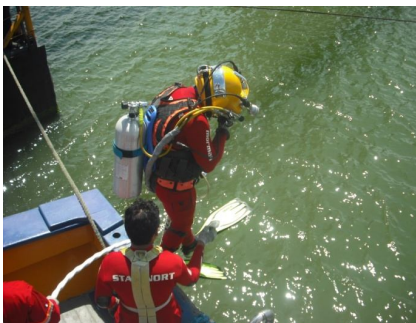
Figura 6.77: a – Mergulhador e b – Preparação do mergulhador para a inspeção subaquática.

O fundo do canal apresenta variações na geologia que dificultam o posicionamento das estacas da estrutura de sustentação provisória. A empresa Starnort foi contratada para realizar as inspeções das fundações subaquáticas, trazendo mergulhadores equipados com máscaras de oxigênio e câmeras especiais, como mostrado na figura 6.77 a. O monitoramento do mergulhador é acompanhado por uma embarcação que fica na superfície, como pode ser visto na figura 6.77 b. No canteiro de obras está localizada uma câmara hiperbárica utilizada pelos mergulhadores para realizar a descompressão.

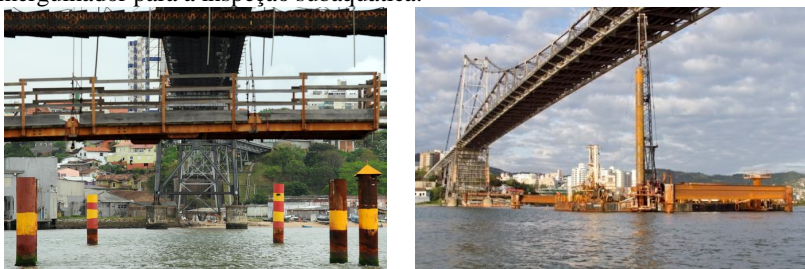
Figura 6.78: a – Empresa de mergulho Starnort é contratada e b – Preparação do mergulhador para a inspeção subaquática.

Esta nova alternativa de estrutura de sustentação provisória serve de apoio para toda a extensão do vão central. As fundações desta estrutura são constituídas por quatro bases no mar, cada base possui quatro estacas, como pode ser visto na figura 6.78 a. Estas estacas foram cravadas no canal do estreito, como mostrado na figura 6.78 b. Os contraventamentos subaquáticos que fazem a ligação entre as estacas de cada apoio ainda não foram realizados.
